第一田名部小学校 対策箇所位置図

第二田名部小学校 対策箇所位置図

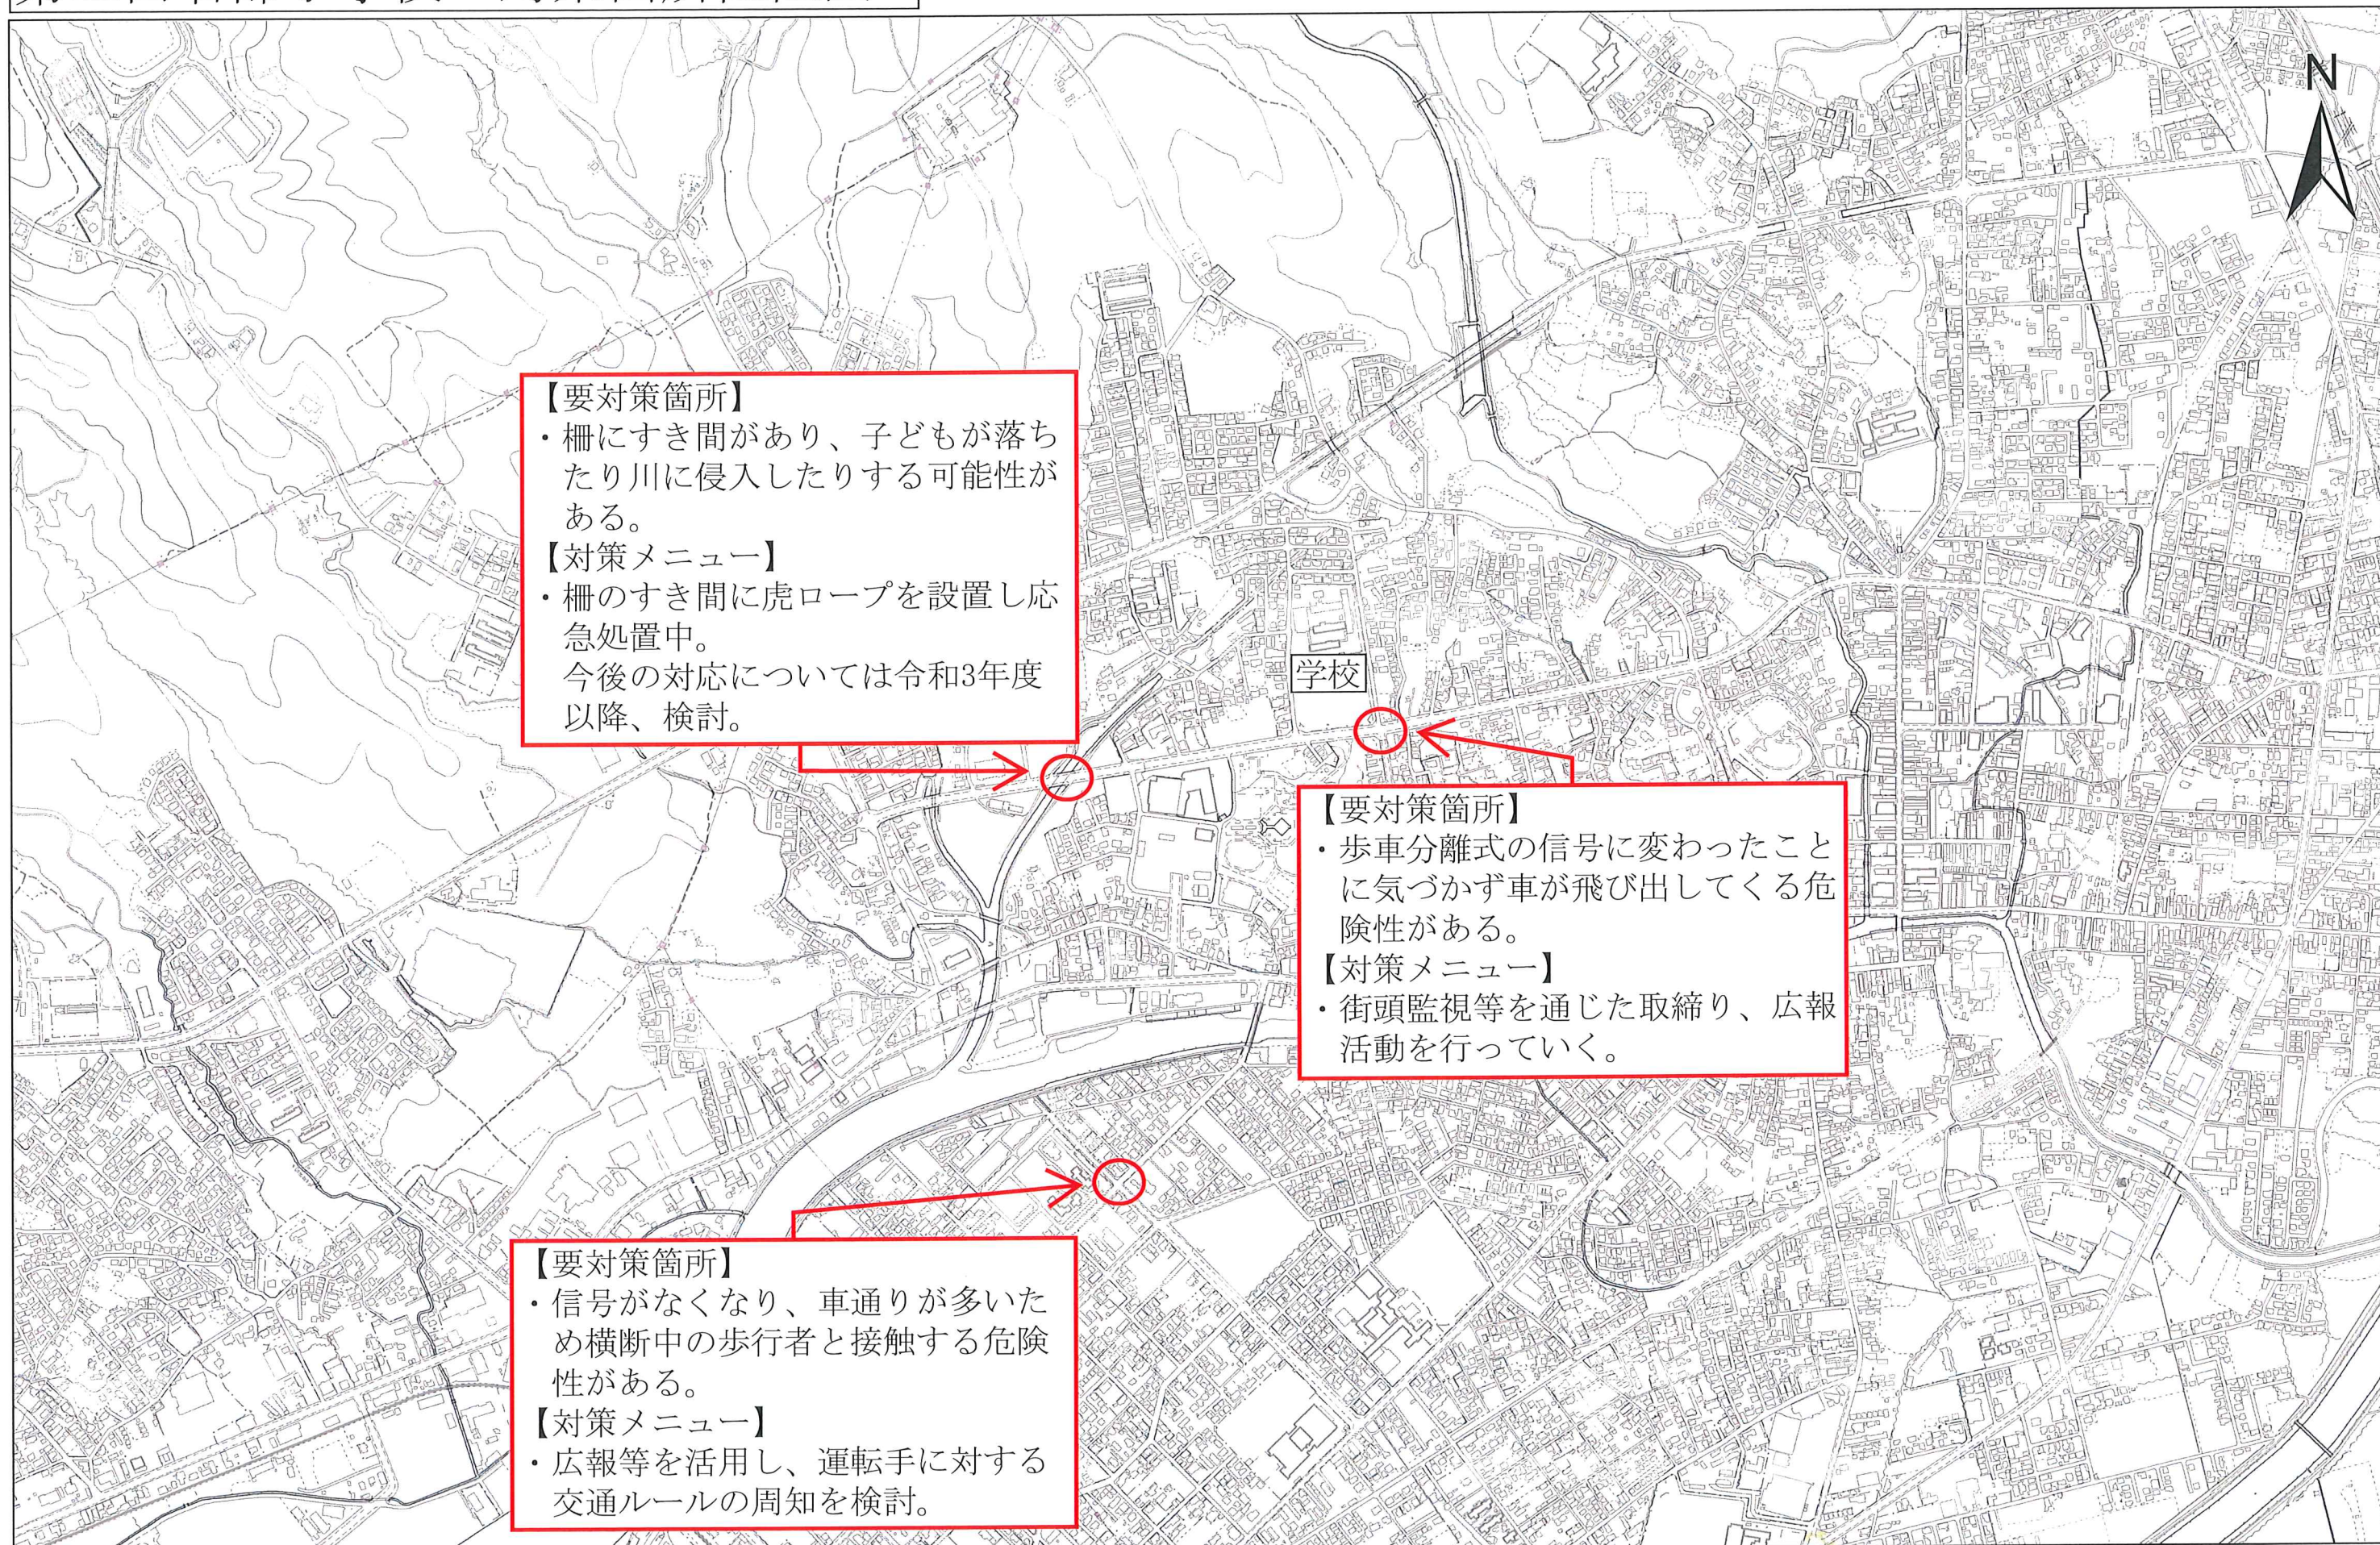
【要対策箇所】
・ 柵にすき間があり、子どもが落ちたり川に侵入したりする可能性がある。
【対策メニュー】
・ 柵のすき間に虎ロープを設置し応急処置中。
今後の対応については令和3年度以降、検討。

【要対策箇所】
・ 歩車分離式の信号に変わったことに気づかず車が飛び出してくる危険性がある。
【対策メニュー】
・ 街頭監視等を通じた取締り、広報活動を行っていく。

【要対策箇所】
・ 信号がなくなり、車通りが多いため横断中の歩行者と接触する危険性がある。
【対策メニュー】
・ 広報等を活用し、運転手に対する交通ルールの周知を検討。

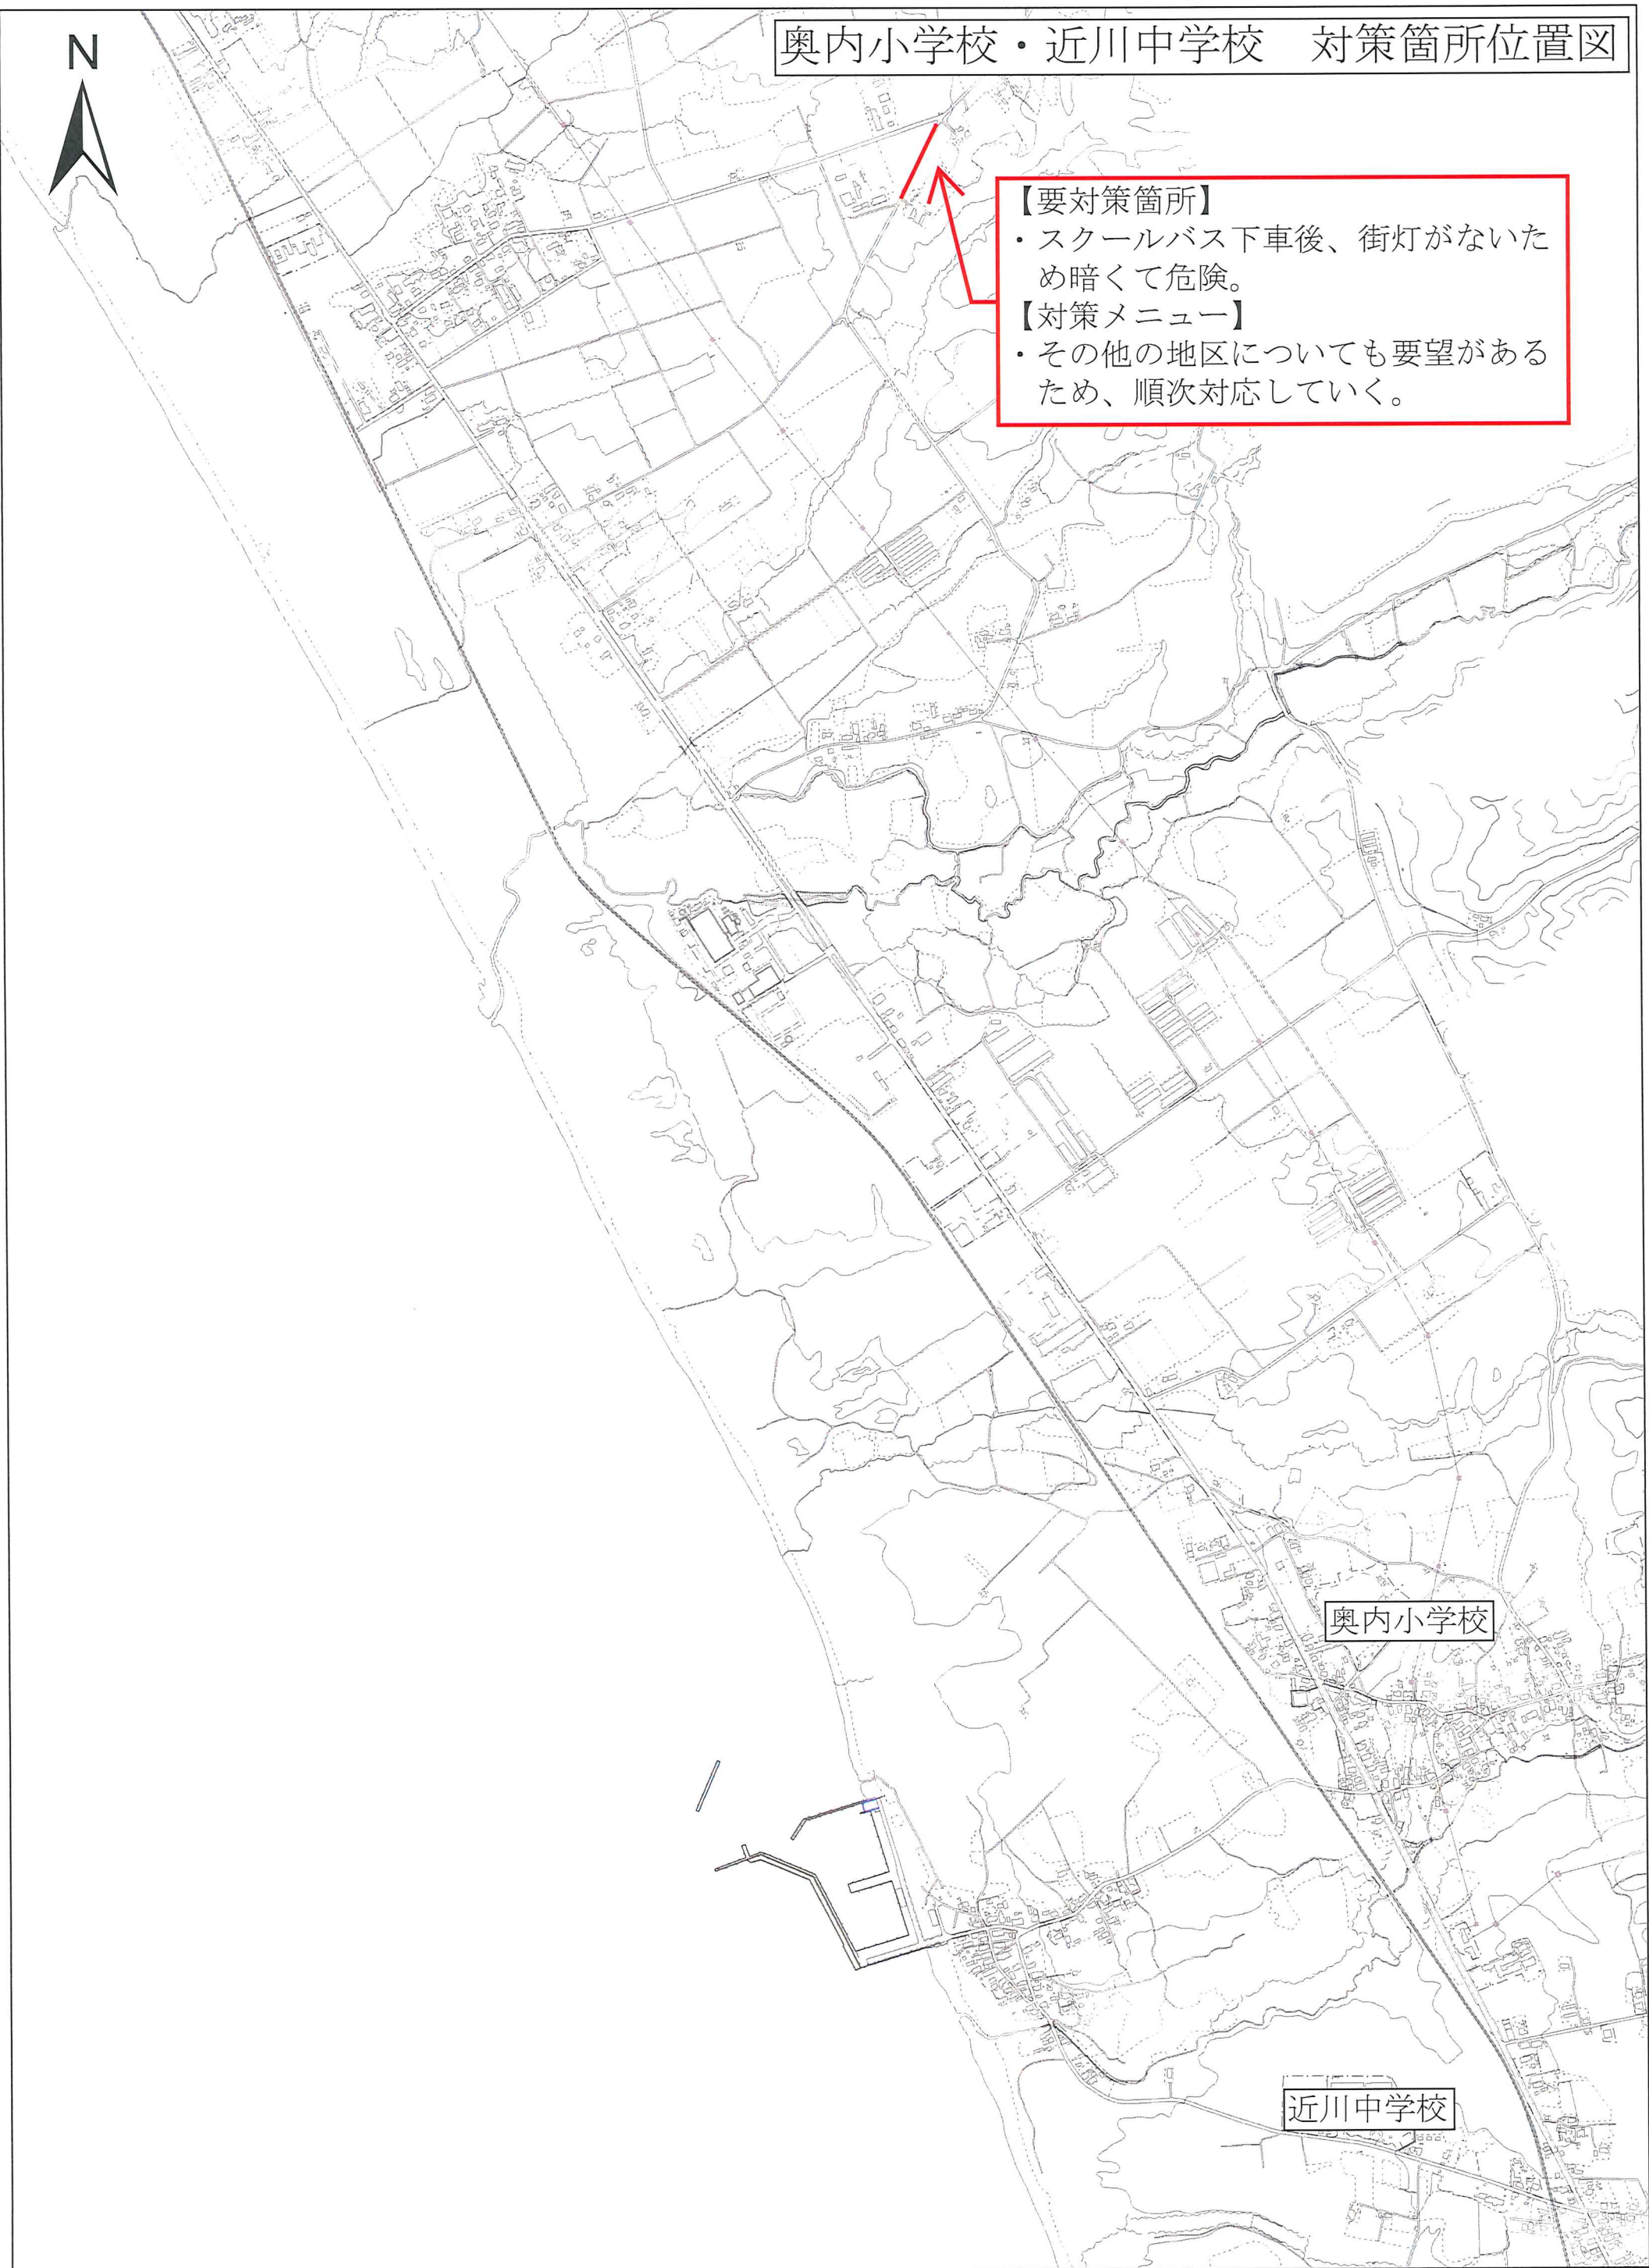
奥内小学校・近川中学校 対策箇所位置図

【要対策箇所】
・スクールバス下車後、街灯がないため暗くて危険。
【対策メニュー】
・その他の地区についても要望があるため、順次対応していく。

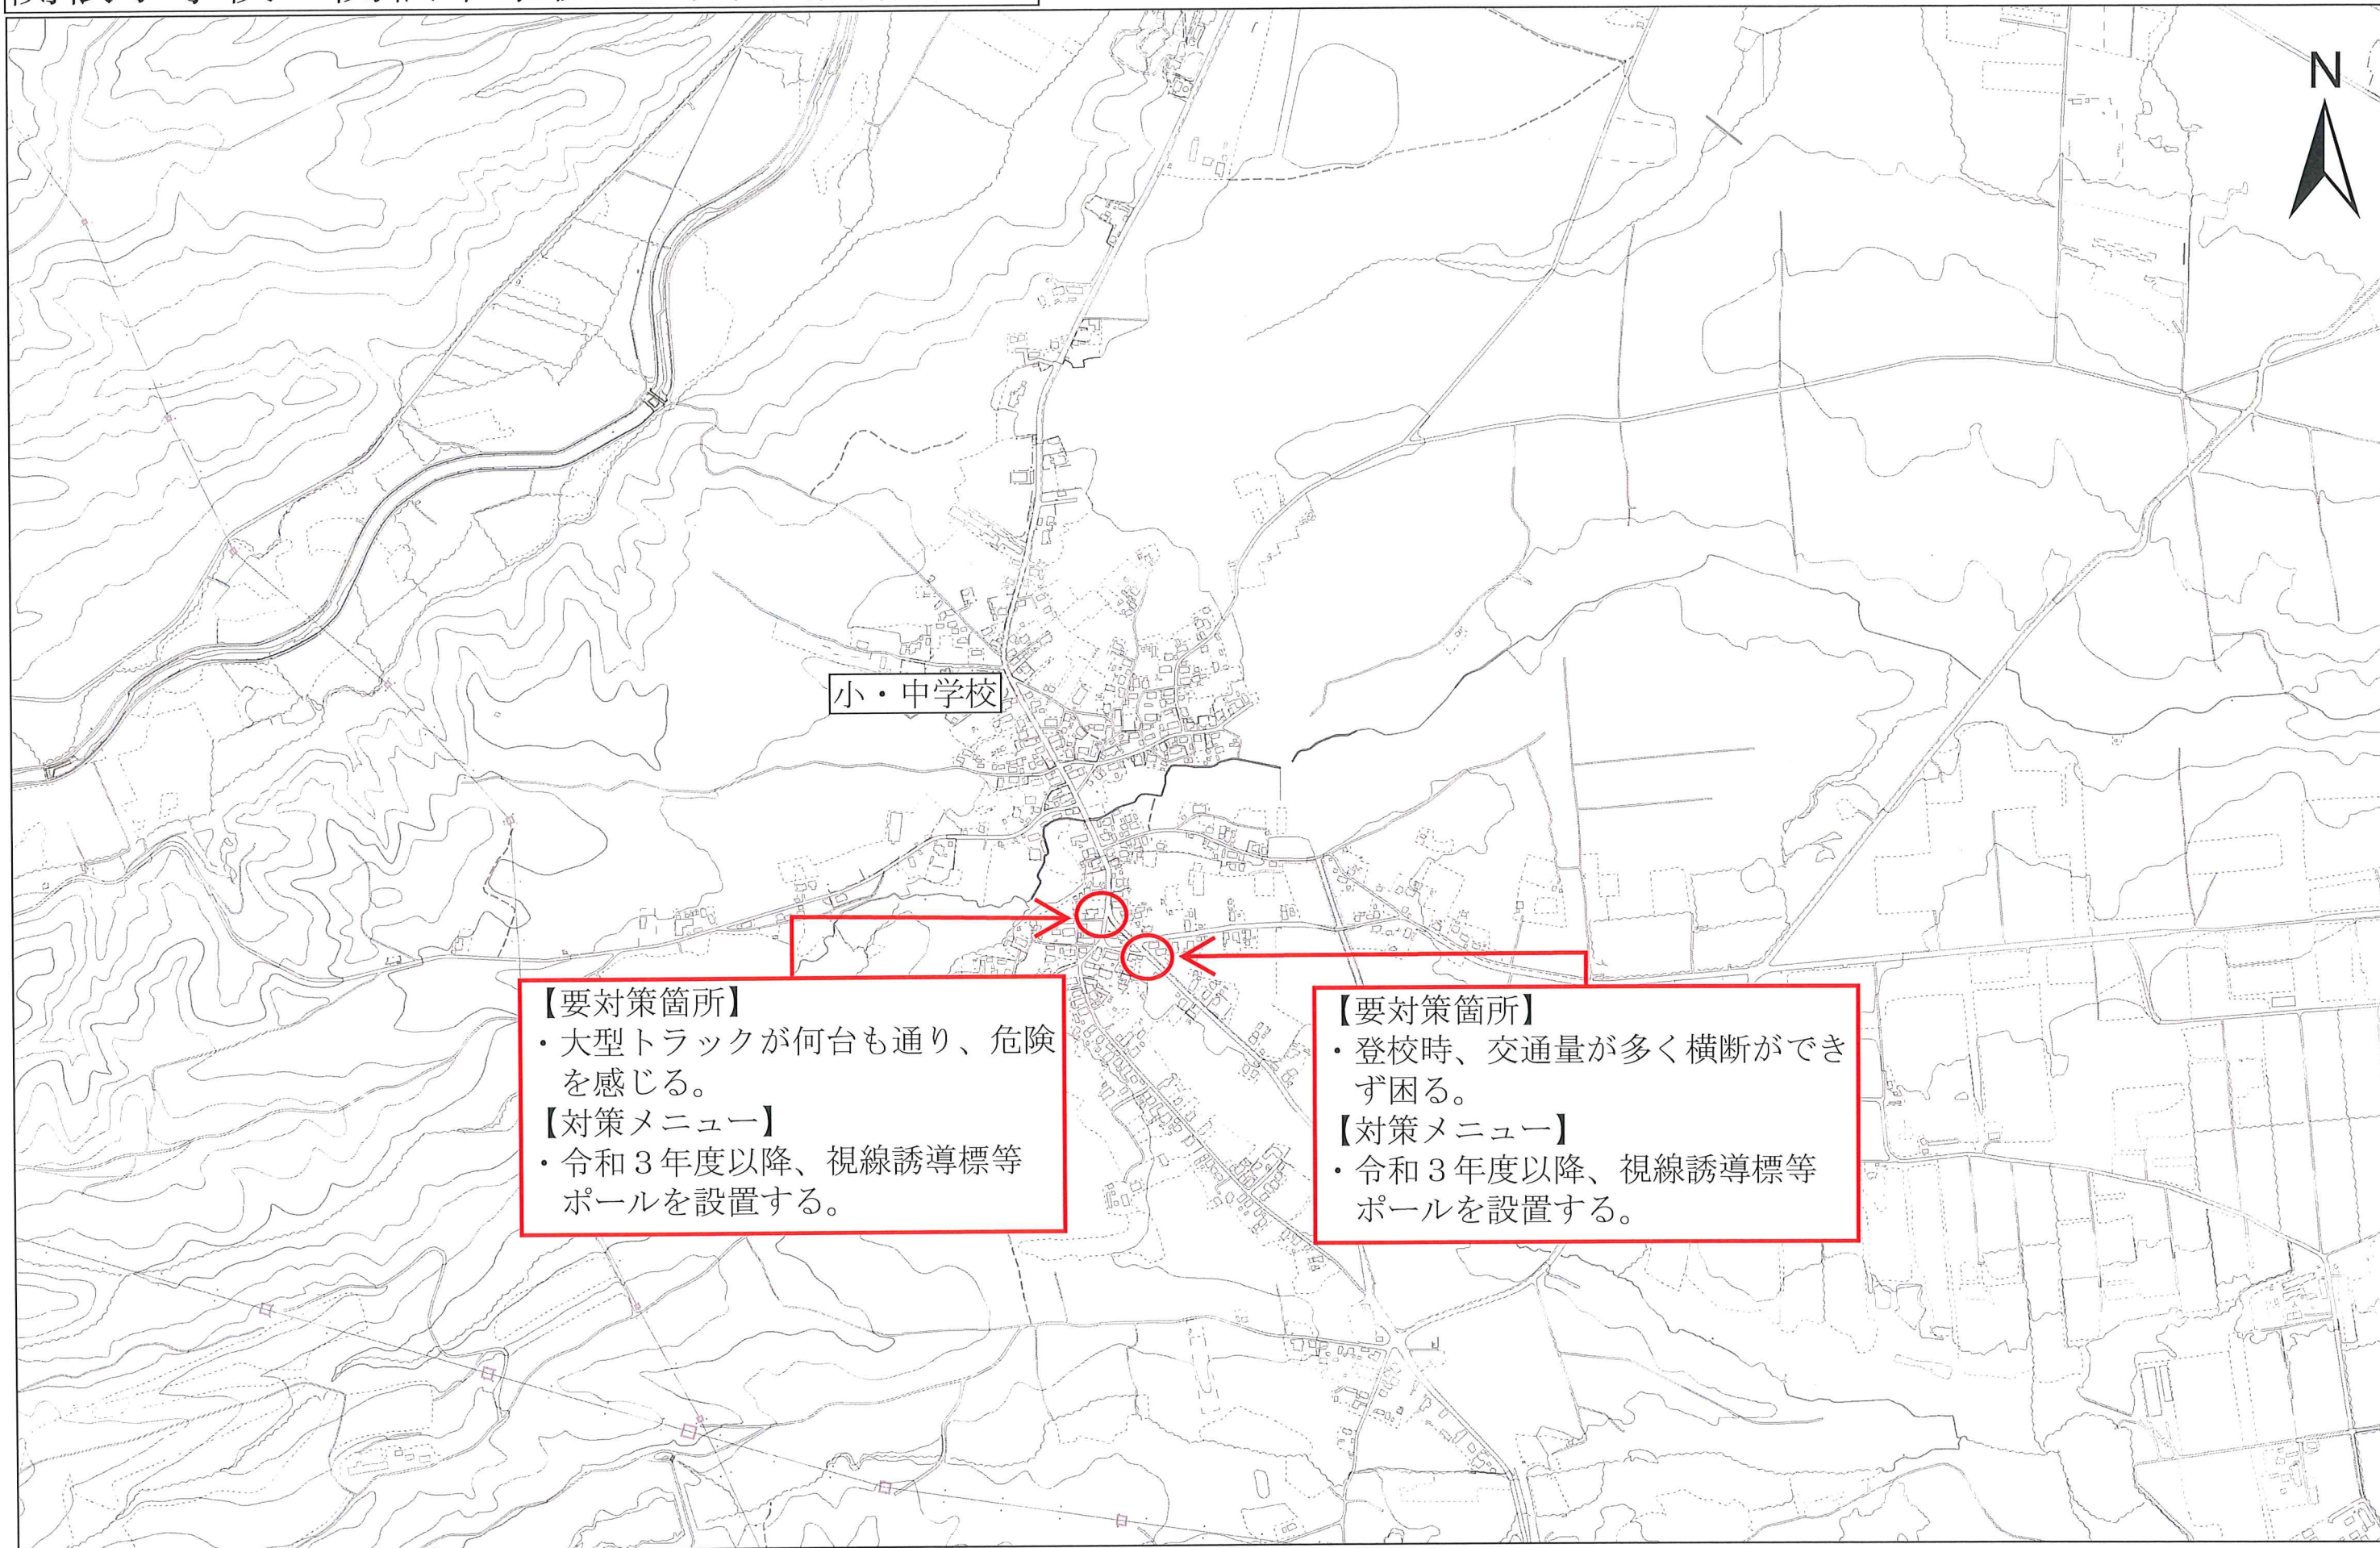
関根小学校・関根中学校 対策箇所位置図

【要対策箇所】
・大型トラックが何台も通り、危険を感じる。
【対策メニュー】
・令和3年度以降、視線誘導標等ポールを設置する。

【要対策箇所】
・登校時、交通量が多く横断ができず困る。
【対策メニュー】
・令和3年度以降、視線誘導標等ポールを設置する。

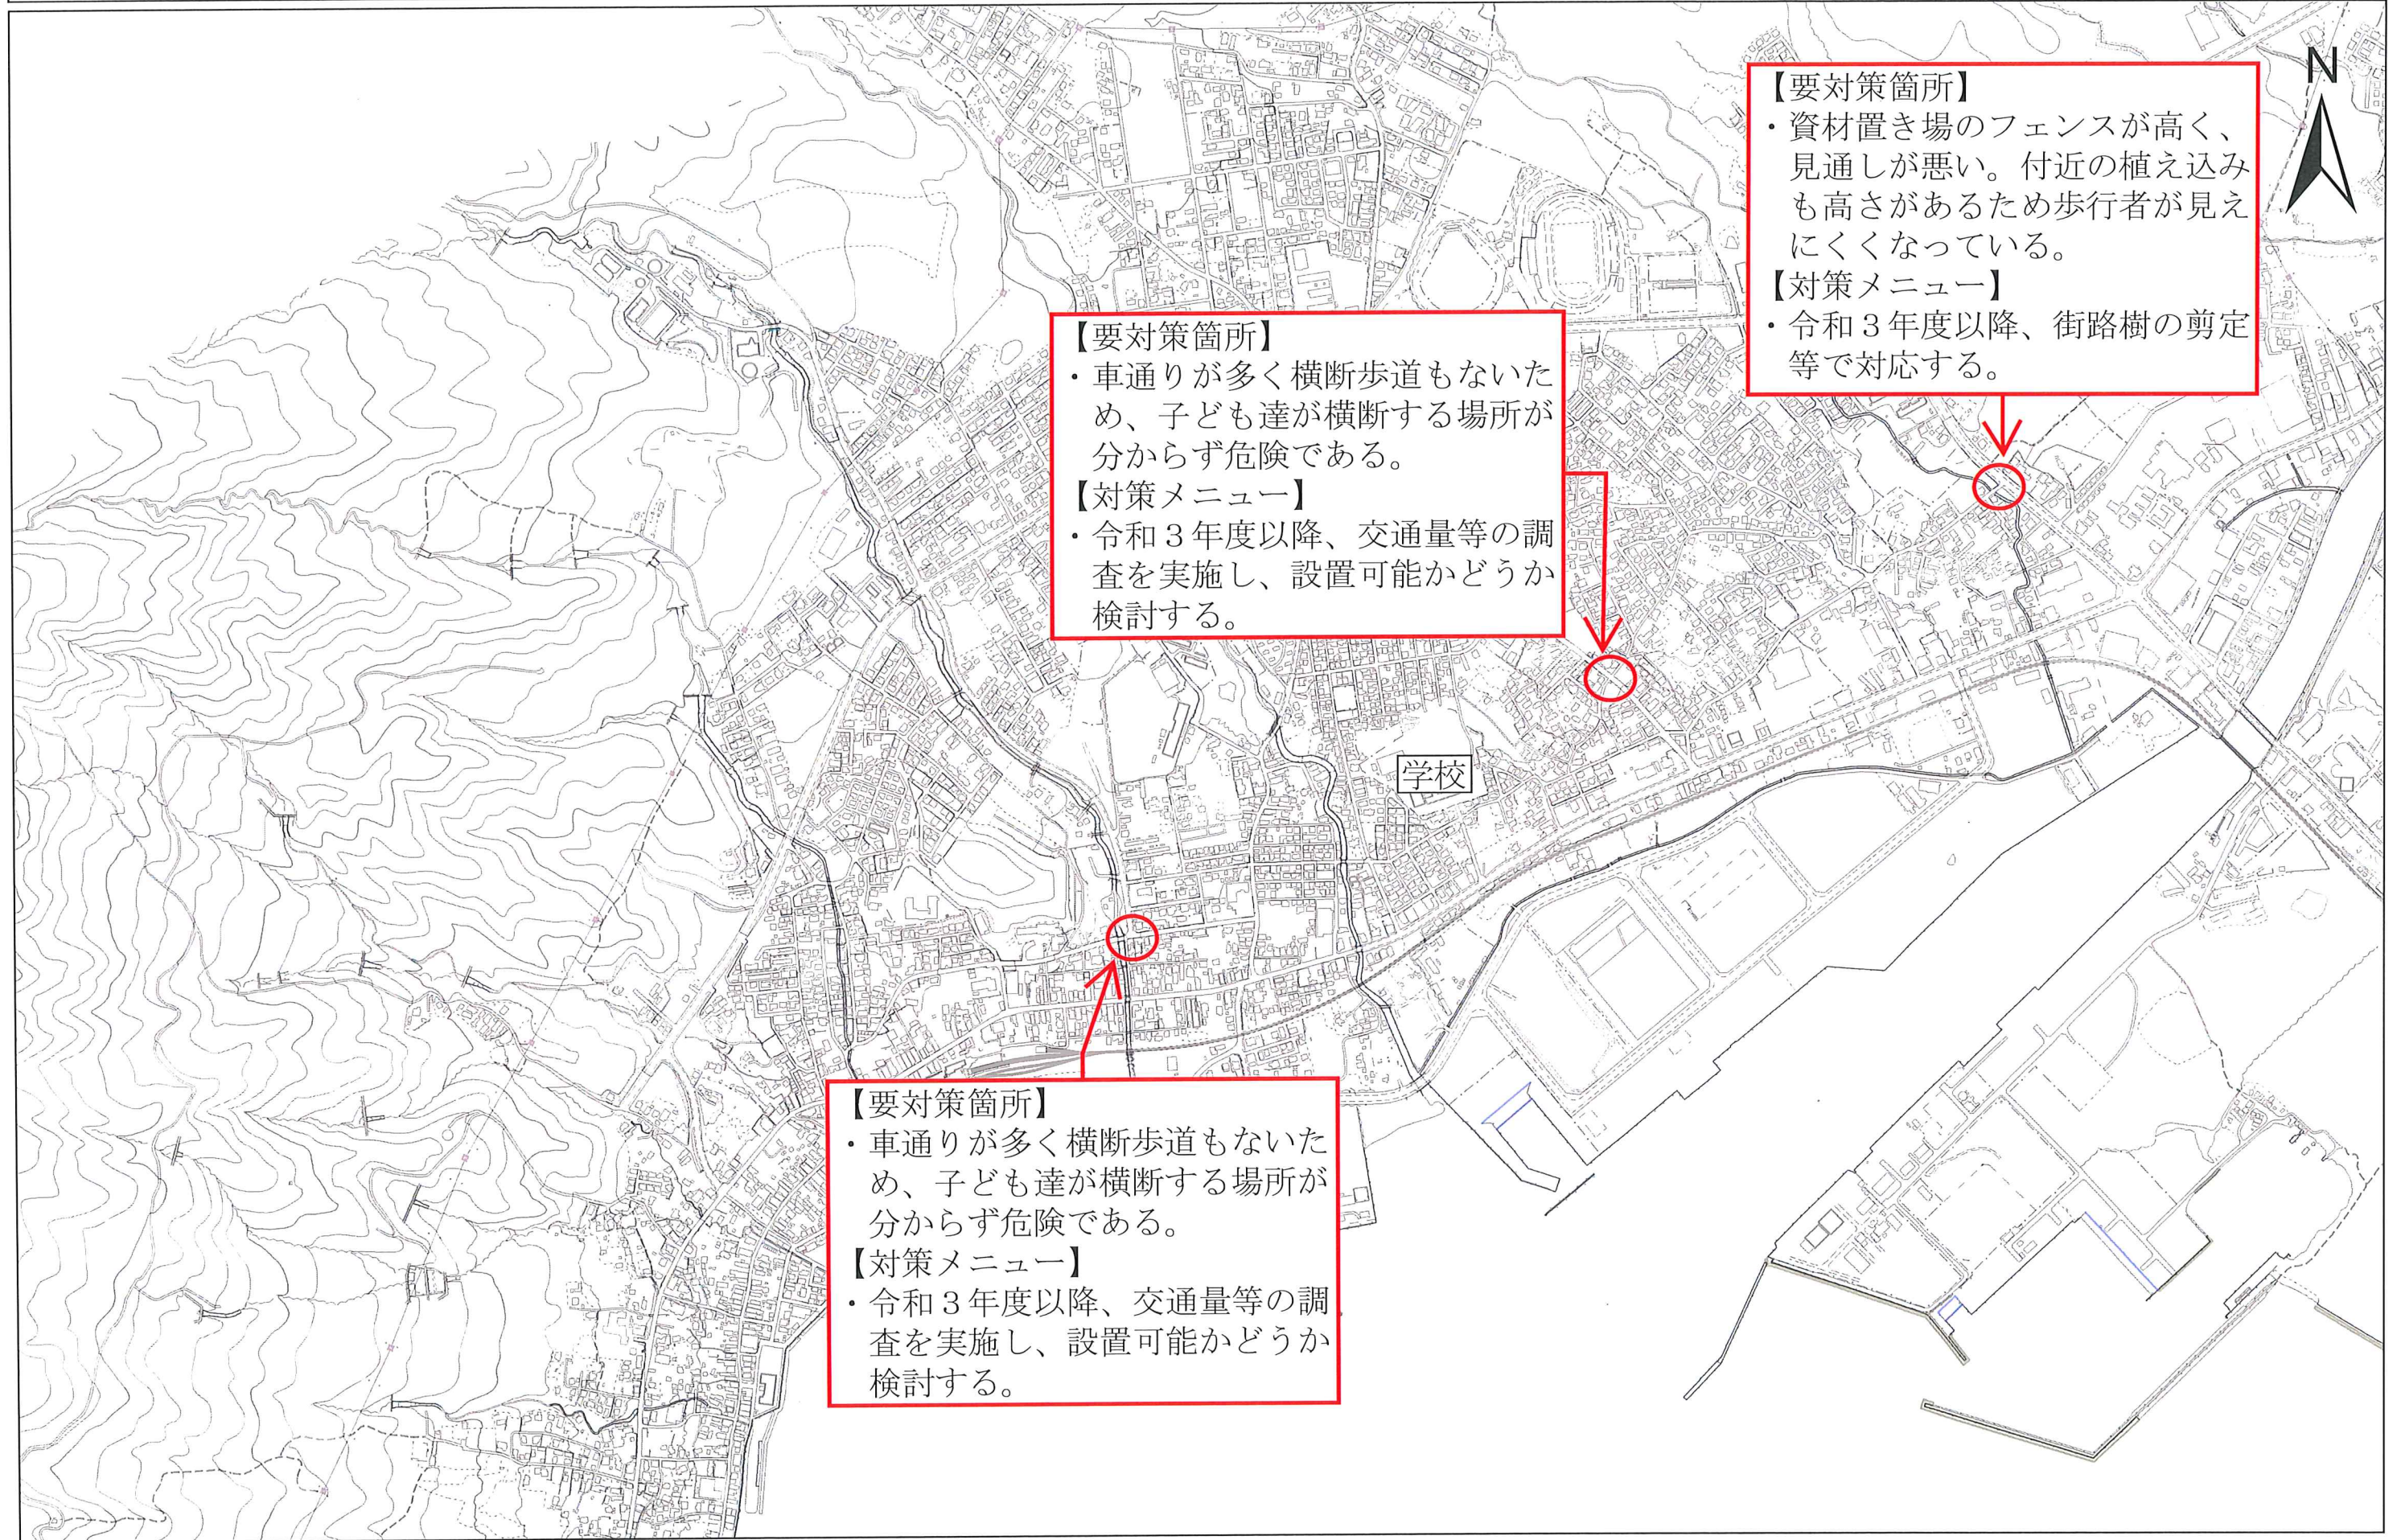
大平小学校 対策箇所位置図

【要対策箇所】
・車通りが多く横断歩道もないため、子ども達が横断する場所が分からず危険である。
【対策メニュー】
・令和3年度以降、交通量等の調査を実施し、設置可能かどうか検討する。

【要対策箇所】
・資材置き場のフェンスが高く、見通しが悪い。付近の植え込みも高さがあるため歩行者が見えにくくなっている。
【対策メニュー】
・令和3年度以降、街路樹の剪定等で対応する。

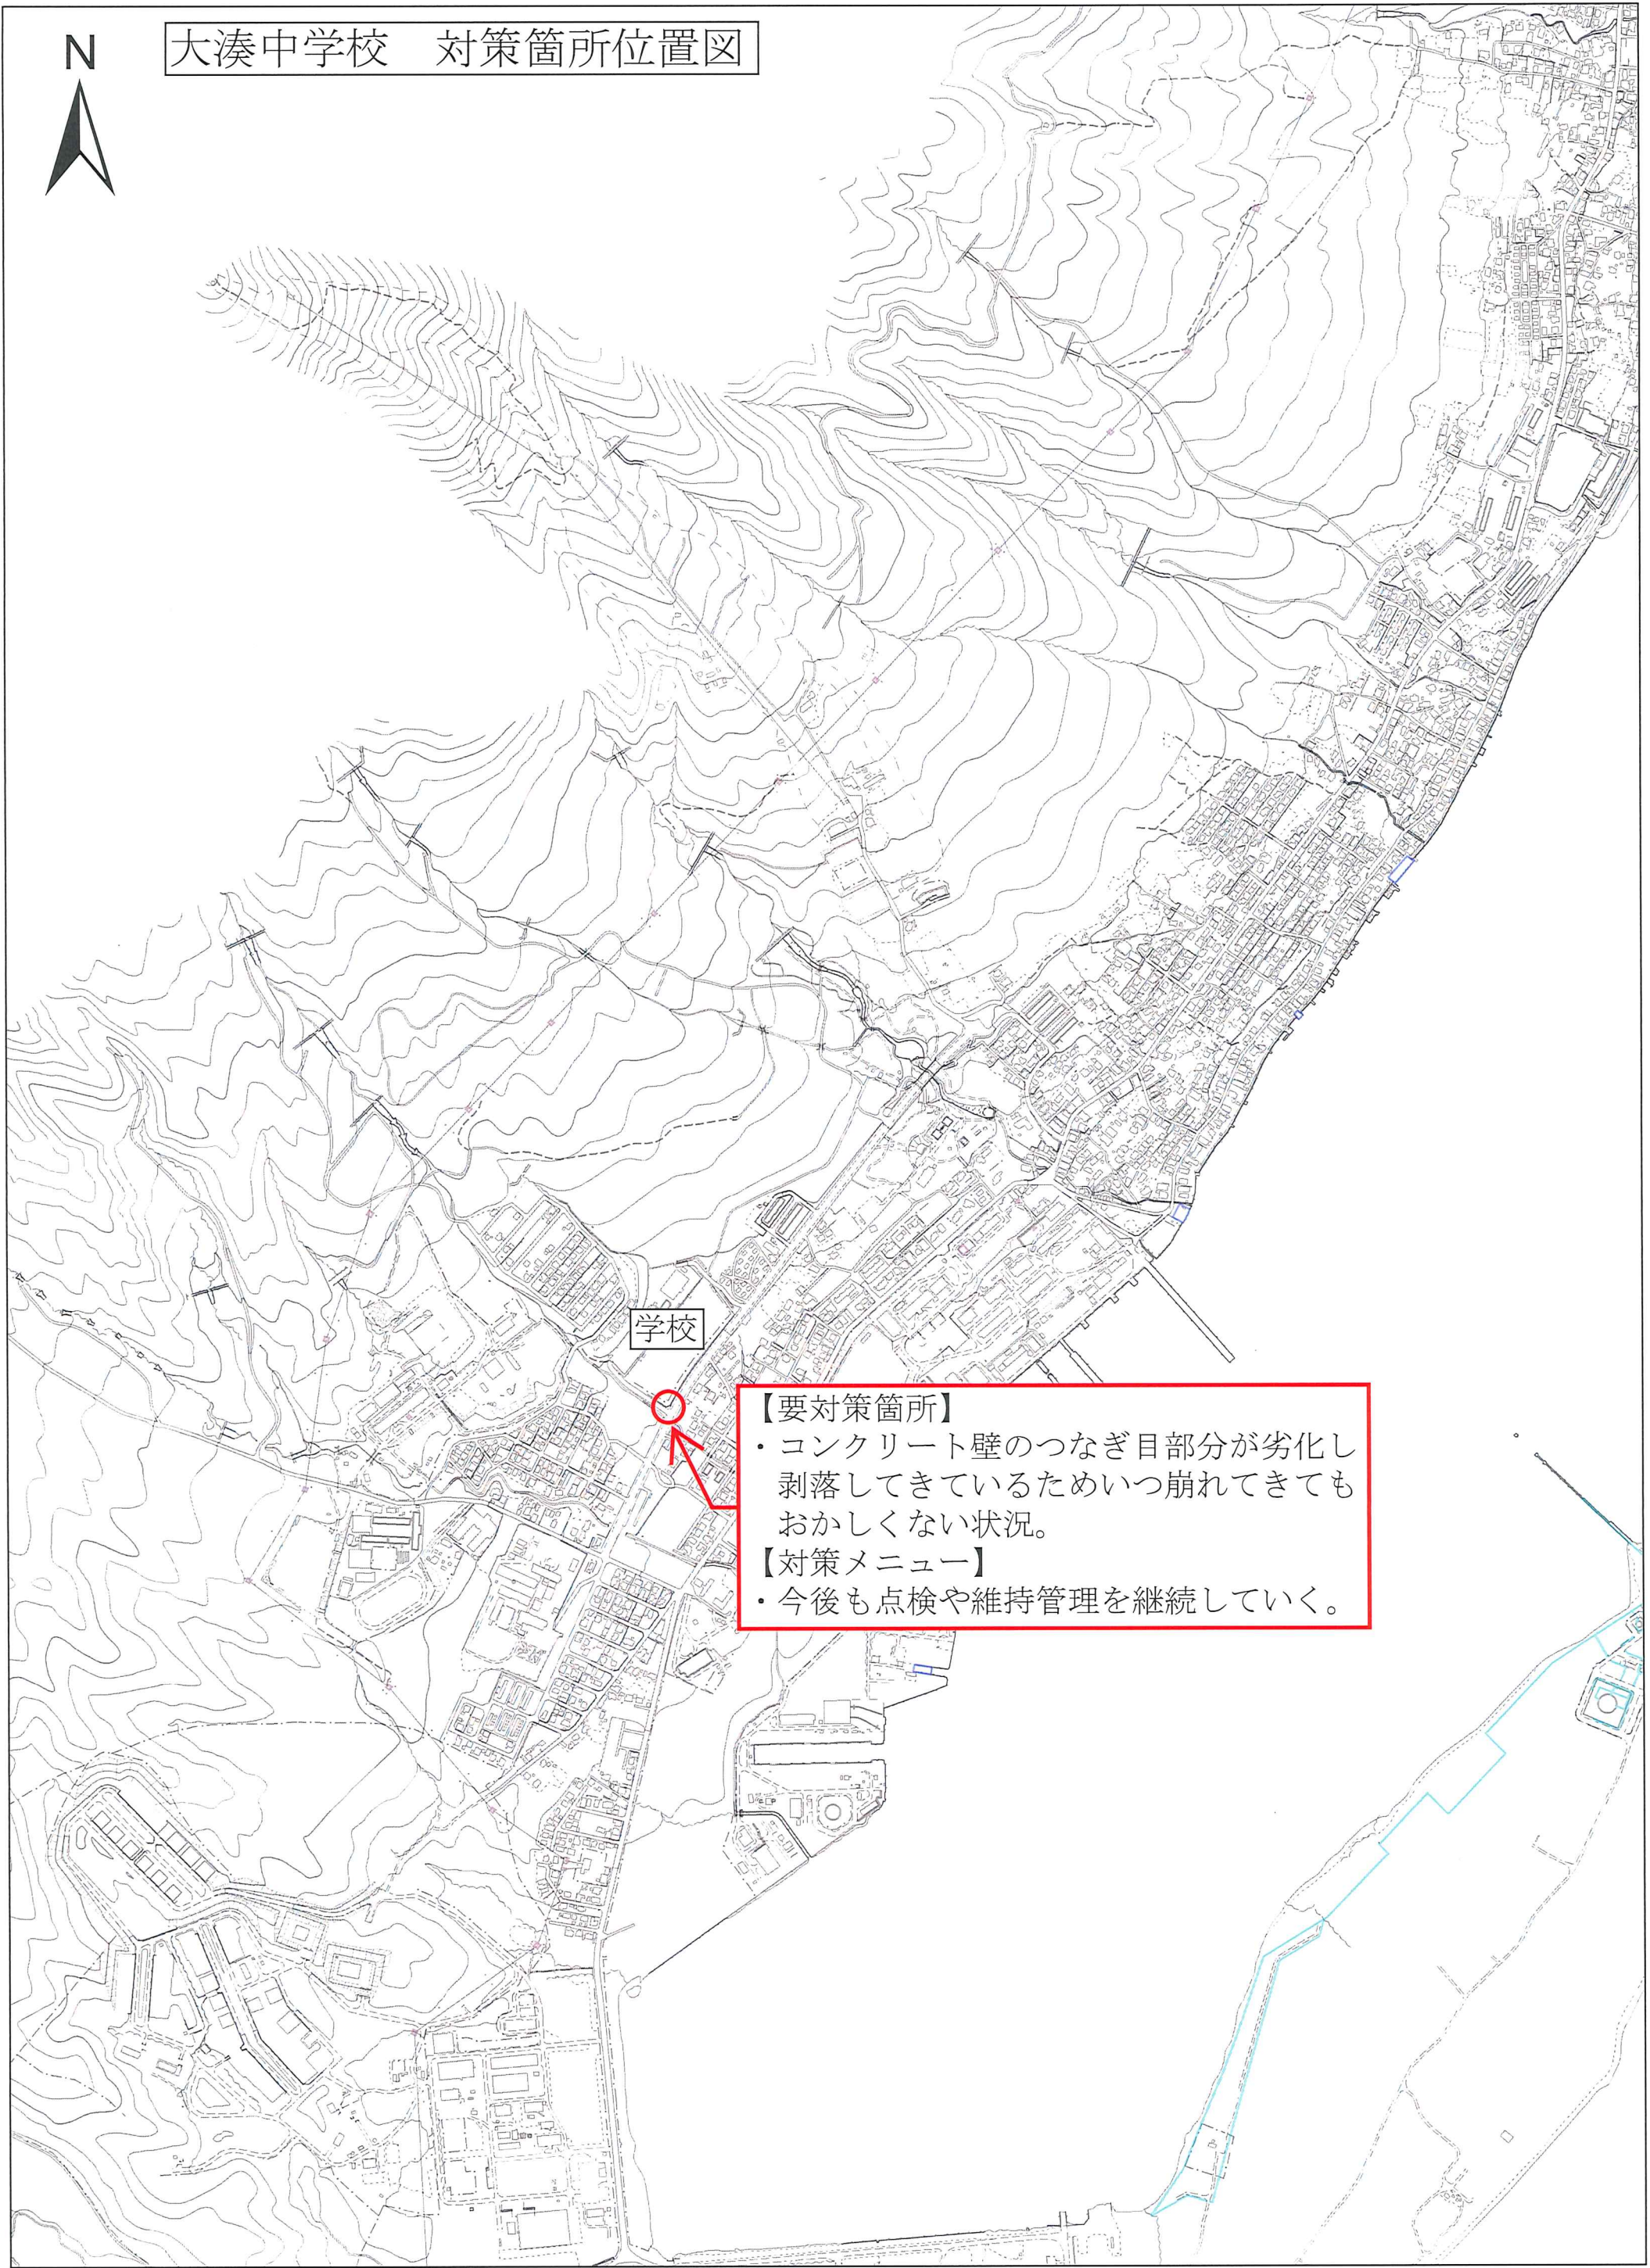
大湊中学校 対策箇所位置図

【要対策箇所】
・コンクリート壁のつなぎ目部分が劣化し剥落してきているためいつ崩れてきてもおかしくない状況。
【対策メニュー】
・今後も点検や維持管理を継続していく。
